# 新冠核酸异常扩增曲线解析

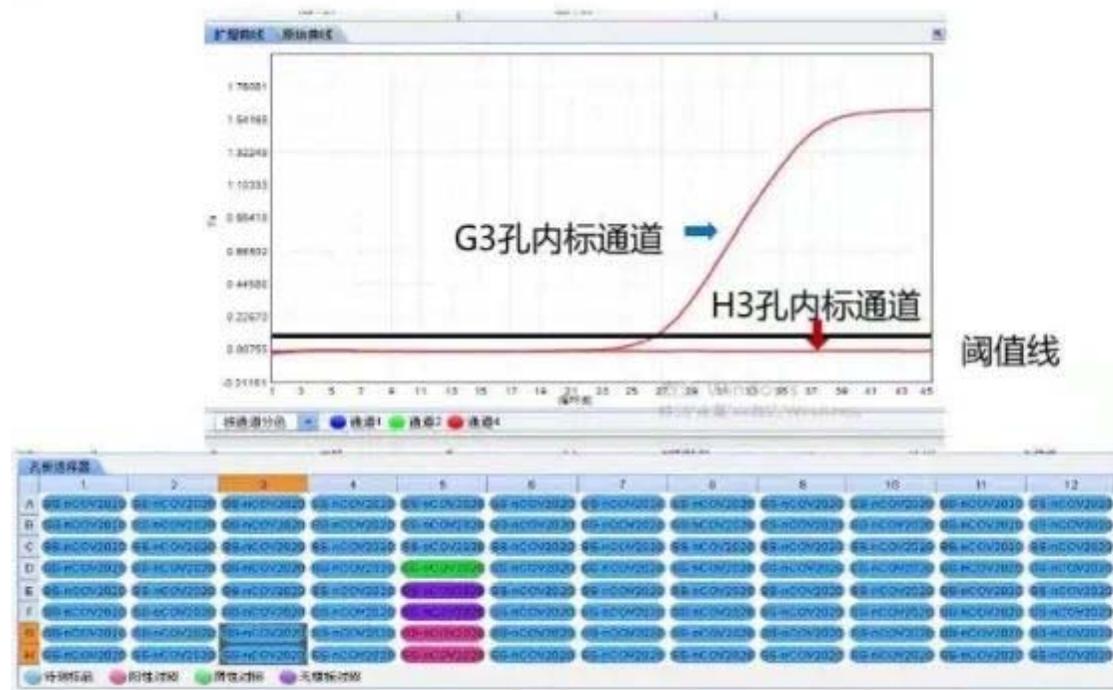
【类型二】外源性内标呈离散型曲线

【类型二】外源性内标呈离散型曲线。

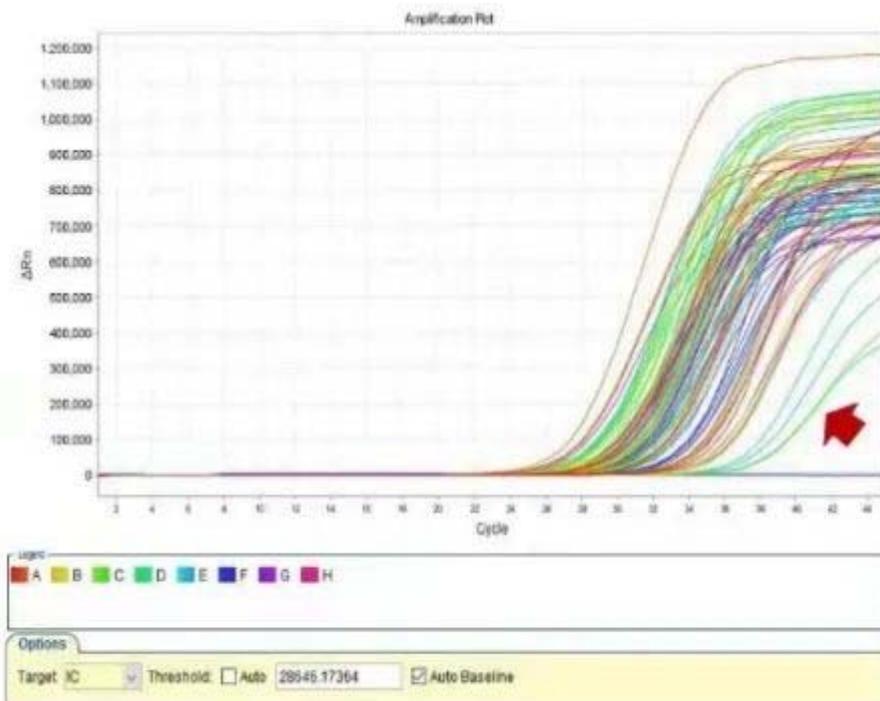
【类型一】标本内标无S型扩增曲线

【类型一】某标本内标无 S 型扩增曲线。

### 原因分析：

1. 标本采样欠佳，没有刮取到足够的鼻咽部细胞。2. 标本保存不当，核酸降解。3. 标本加错位置或漏加。4. 提取失败：裂解液未混匀（外源性内标）、提取仪故障等。5. 扩增失败：漏加反应液、模板加错孔位、混入抑制扩增反应的干扰物等。

1. 重新采集样本；送检标本及时检测，室温放置不超过 4h。2. 按照规范化流程进行相关操作。

【注】内标扩增曲线异常，则该批或相应标本结果无效，需重新采样或重新检测。

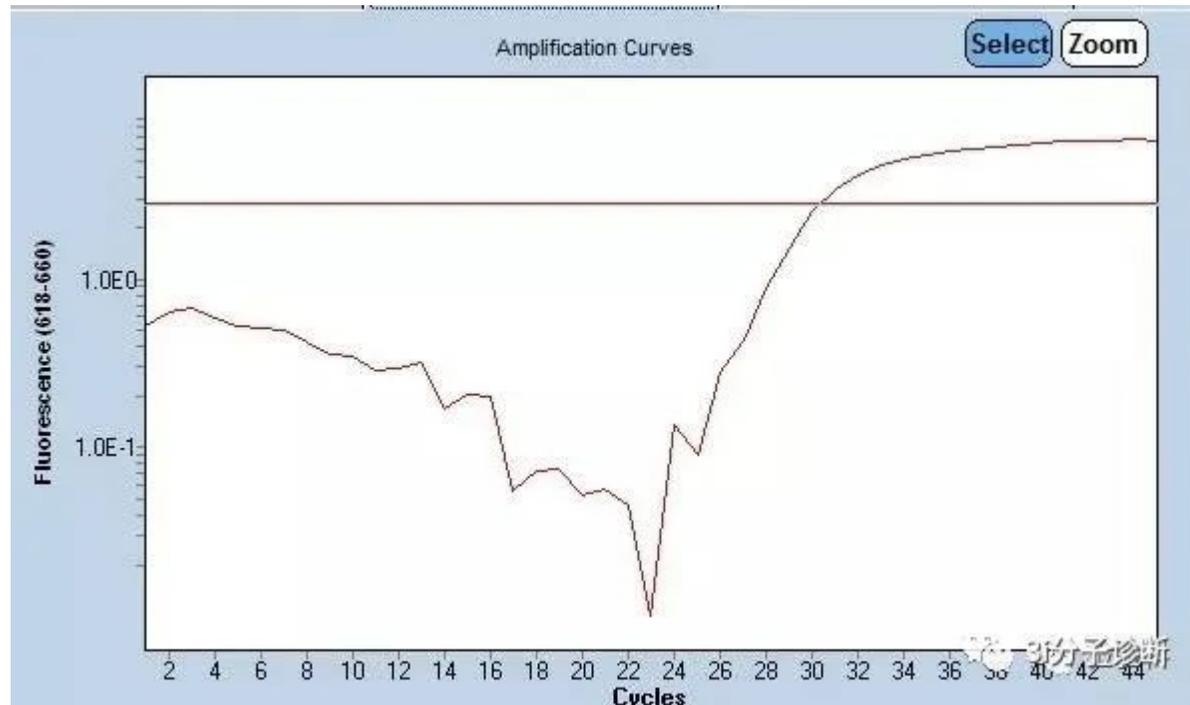
### 02 扩增曲线不平整，有向上或者向下的尖峰

(1) 仪器不稳定导致的扩增曲线异常（也可能突然停电或者电压不稳）。

- (2) 尖峰向下，可能是卤素灯老化所致发射光源不稳定（指卤钨灯光源的激发器）。
- (3) 尖峰向上，考虑仪器或者孔位问题，还要考虑反应体系是否存有气泡。

- (1) 检查仪器性能，检查实验室电压情况。
- (2) 定期仪器保养维修，避免配件老化问题出现。
- (3) 检查问题孔位，排除孔位问题。
- (4) 配制反应体系，分装避免产生大量气泡。模板加完，微孔板离心再扩增。

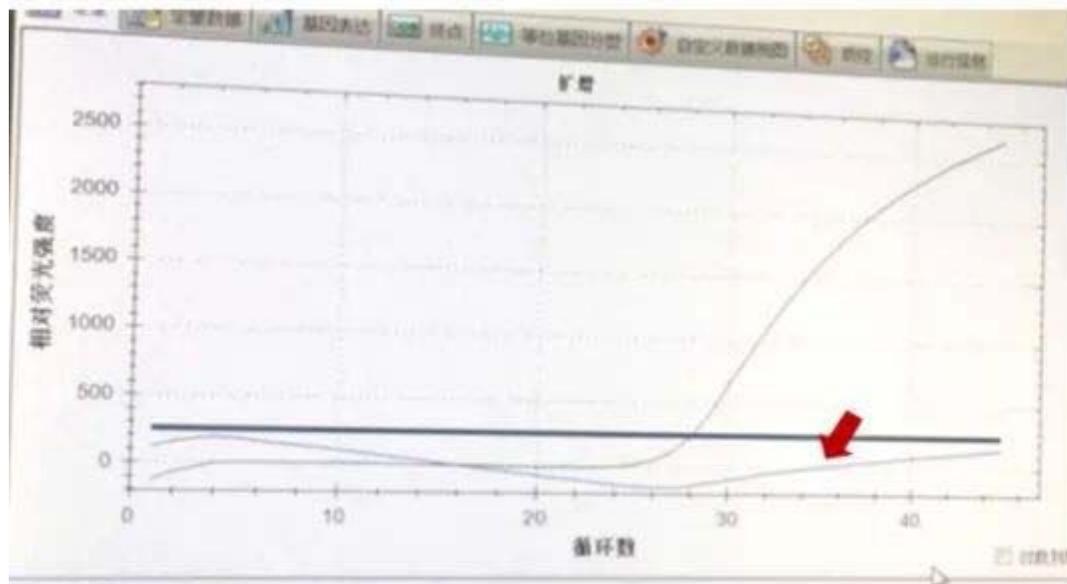
软件默认基线设定的扩增曲线

曲线特点：软件默认基线设定的扩增曲线呈波浪型，导致 Ct 值偏大，可能会被误判为阴性。

**原因分析：**软件默认基线设定不准确造成扩增曲线异常。

**解决方案：**根据检测试剂的要求设定适宜的基线。

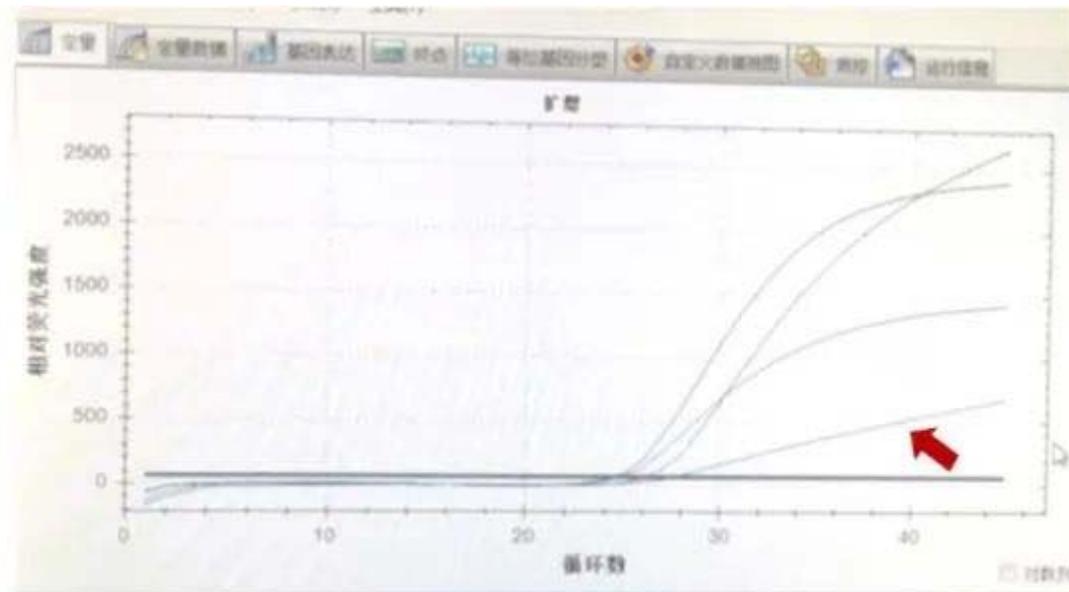
设定适当基线后的扩增曲线

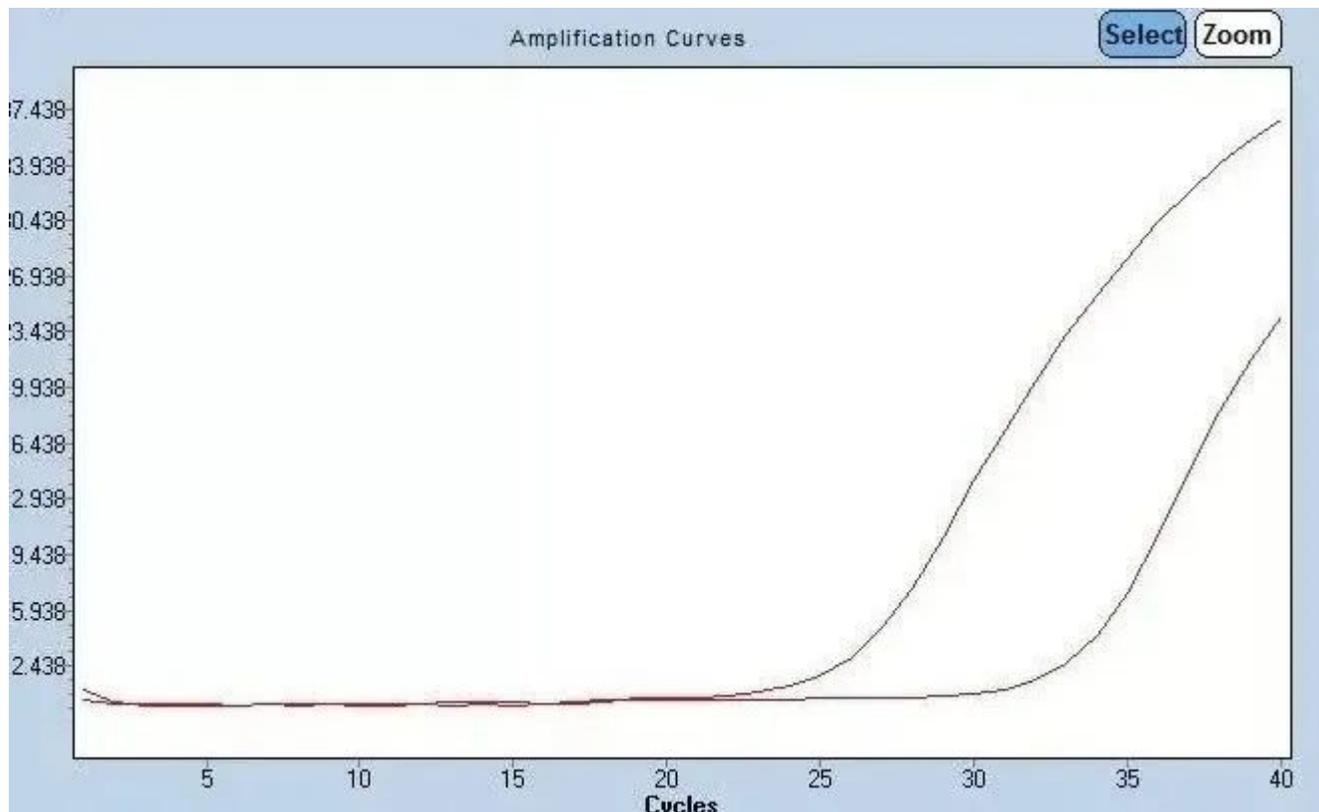
### 04 扩增曲线不完整

- (1) 模板污染导致降解，或者样本浓度低、加样量不准确导致扩增效率低。
- (2) 模板浓度太高，或者存在抑制成分。
- (3) 荧光染料浓度低，或者仪器问题荧光收集异常。
- (4) Taq 酶无活性或活性降低。
- (5) 试剂配制没充分混匀，分装不均匀。

- (1) 重新提取样本，排除提取效率变低，加样量不足因素。
- (2) 稀释模板，重新扩增。
- (3) 检查试剂，更换新试剂，双试剂检测。
- (4) 试剂配制充分混匀，分装准确。
- (5) 检查仪器。

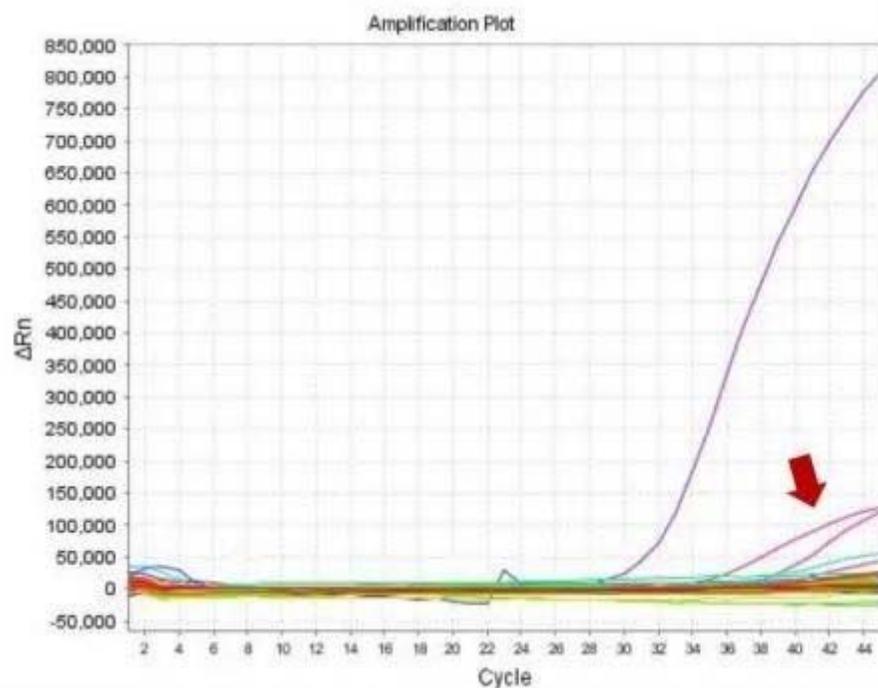
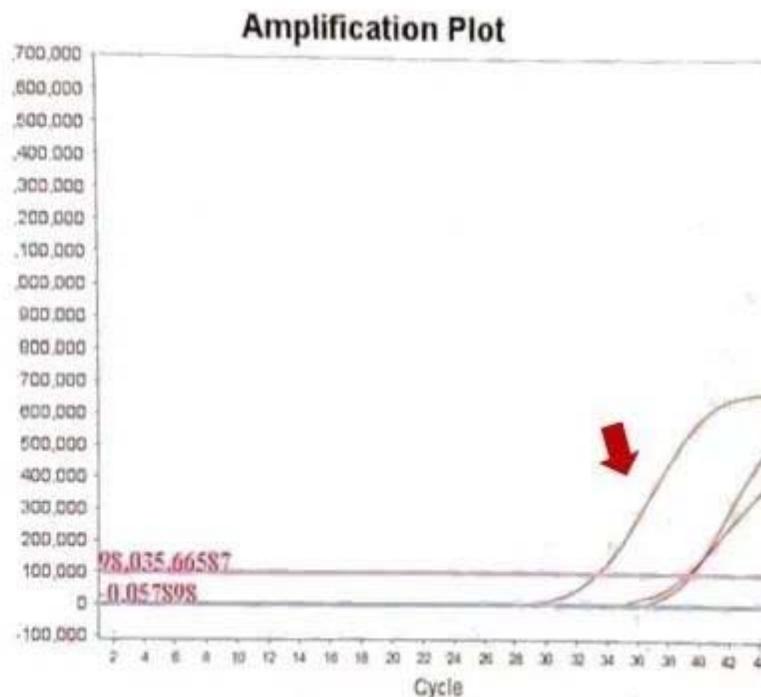
### 05 多个标本单靶标通道翘尾

曲线特点：多个标本出现单靶标通道的扩增曲线翘尾。

1. 反应液配制后保存不当, 如荧光探针断裂。2. 存在阳性质控污染或者其他荧光物质污染。3. 扩增试剂/耗材的批间差异导致非特异性扩增增加 (如试剂更新后  $Mg^{2+}$  浓度过高)。

1. 按照说明书要求保存配制的扩增反应液。2. 提取得到的核酸应及时进行后续处理, 否则及时封盖, 避免混入阳性质控或其他干扰物; 实验室每天按时清洁消毒以消除潜在的干扰因素。3. 试剂/耗材批号更换前应进行比对实验验证。

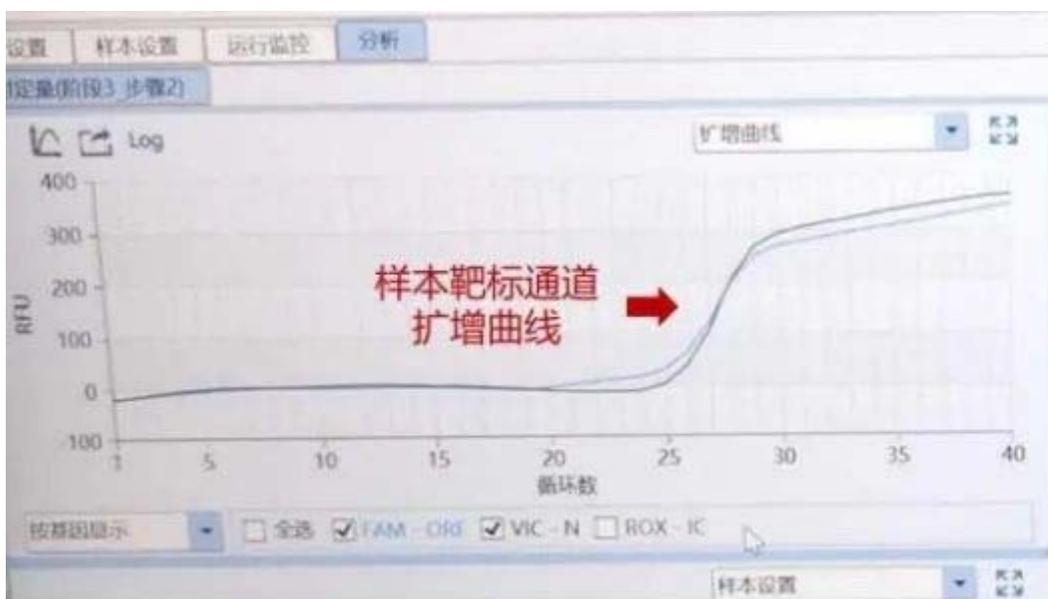
样本靶标通道

**曲线特点:** 标本靶标通道呈低平且非典型 S 型扩增曲线, 标本与弱阳性质控的荧光强度存在显著差异。

1. 标本存在干扰物质, 提取纯化不完全。

**解决方案:** 标本重新检测, 必要时可使用不同的检测试剂进行确认。

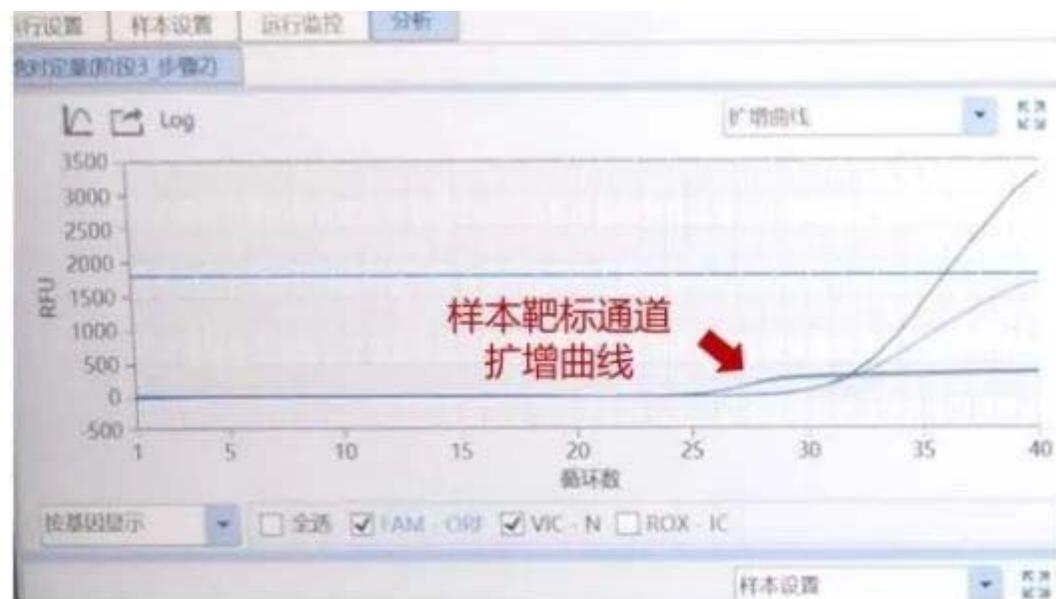
样本靶标通道+弱阳性质控通道

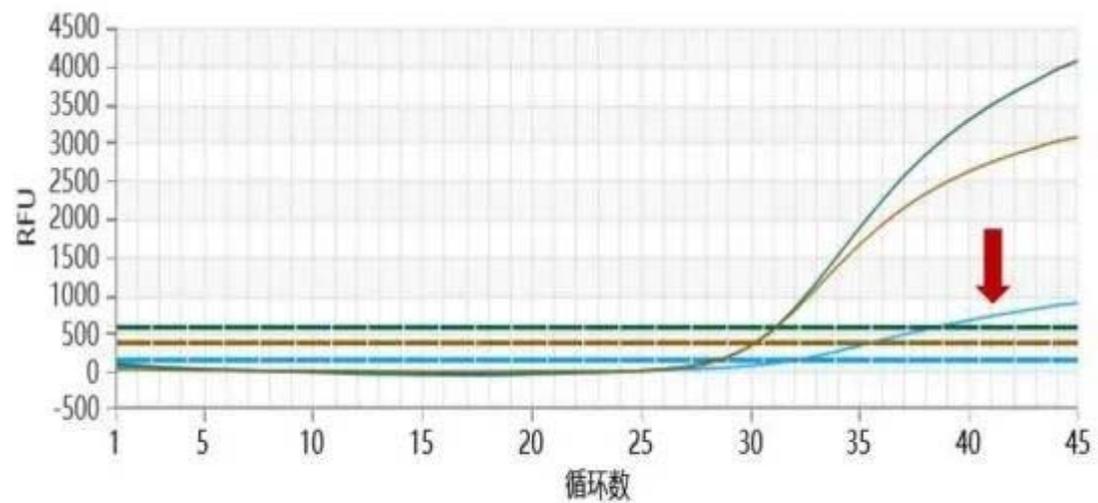
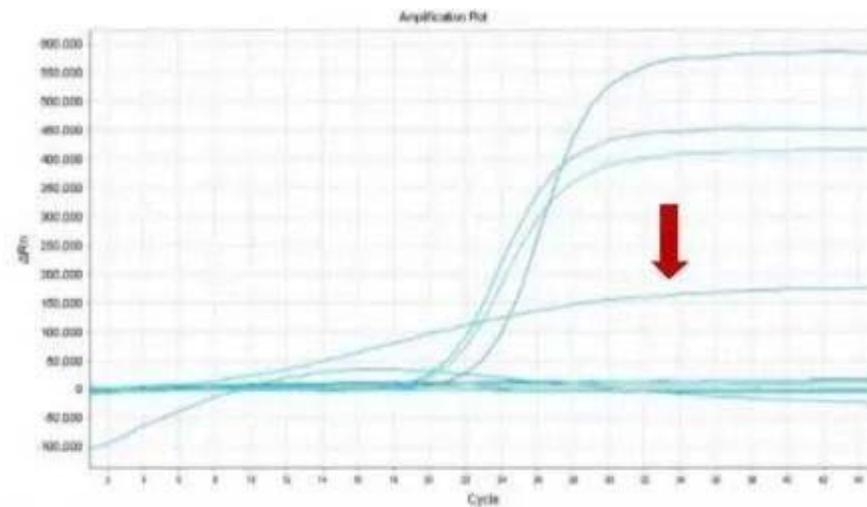
反应体系缓慢蒸发的扩增曲线呈斜向上

**曲线特点：**反应体系蒸发，终体积减少，荧光强度产生变化导致阴性扩增曲线整体呈斜向上或山域型。

1. 在扩增过程中因热盖导致管盖爆裂/光学膜破裂。2. 未盖紧管盖/刮紧光学膜。3. 未使用配套/质量合格的耗材。

1. 定期检查扩增仪状态，确保热盖温度正常。2. 上机前盖紧管盖/刮紧光学膜。3. 调整基线可适当纠正蒸发引起的异常信号，有助于后续的扩增曲线判读。

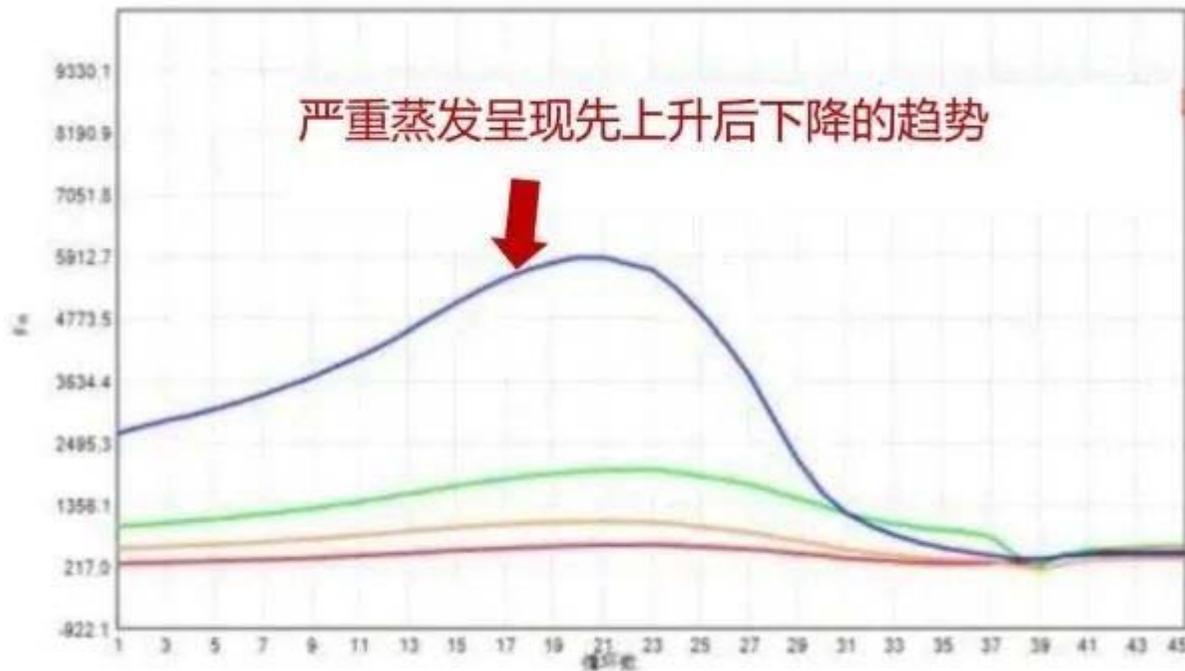
## 反应体系严重蒸发的扩增曲线呈山域型

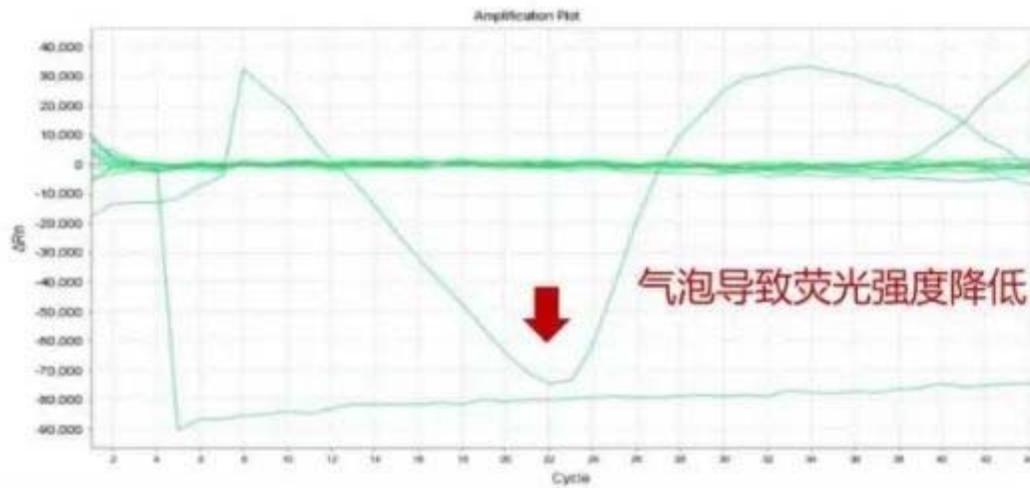
气泡导致扩增曲线的曲折

曲线特点：扩增曲线出现剧烈或明显曲折。

原因分析：反应体系内有大气泡形成折射，干扰荧光的采集。

1. 加样时减少气泡的产生，同时上机前可通过离心减少气泡。
  2. 调整基线可适当纠正气泡引起的异常信号，有助于后续的扩增曲线判读。
- 新冠核酸检测过程中每一个环节的操作都有可能产生异常扩增曲线，干扰结果判读。“人、机、料、规、环”这五个环节任何一项都不可小觑，只有这样才能保证新冠核酸的检测质量。

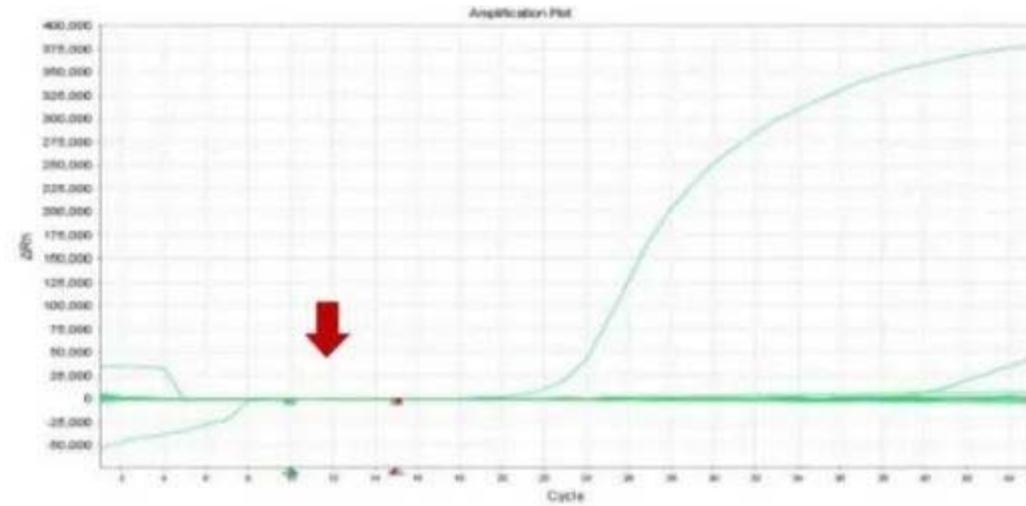
适当调整基线后的扩增曲线
